**KENO Sp. z o.o.**

# BESCHWERDEVERFAHREN

## PHOTOVOLTAIKMODULE

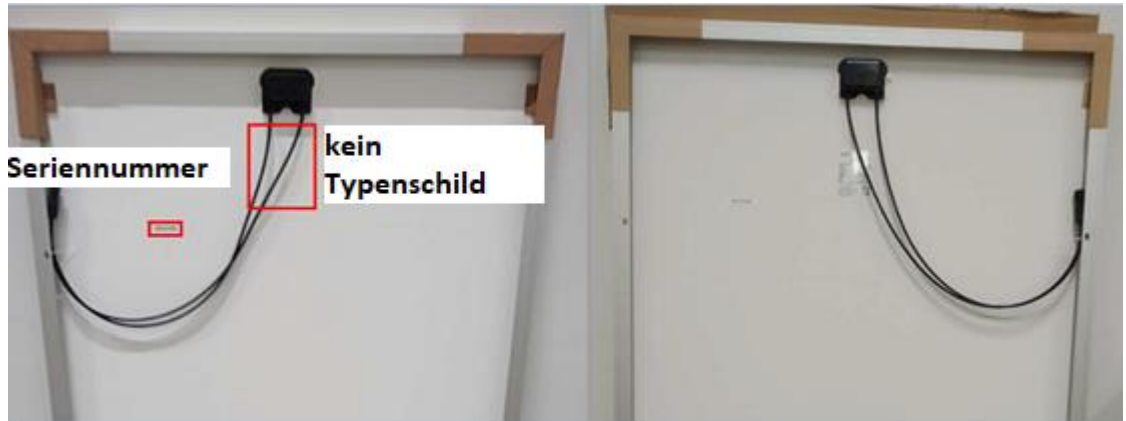
Das gelieferte Modul weist Kennzeichnungen auf, die nicht mit den Angaben des Herstellers übereinstimmen. Die Unstimmigkeit bezieht sich hauptsächlich auf Fehler auf dem Typenschild und der Seriennummer sowie auf das teilweise oder vollständige Fehlen dieser Etiketten.

Abb.1 Kein Typenschild

1. Foto der Rück- und Vorderseite des Moduls,
2. Für Module in Herstellerpackungen aus Containerbestellungen, Scan oder Foto des Transportdokuments,
3. Genaue Fotos der vorhandenen Unstimmigkeiten,
4. Video, das die Unterschiede in den Seriennummern eines einzelnen Moduls zeigt

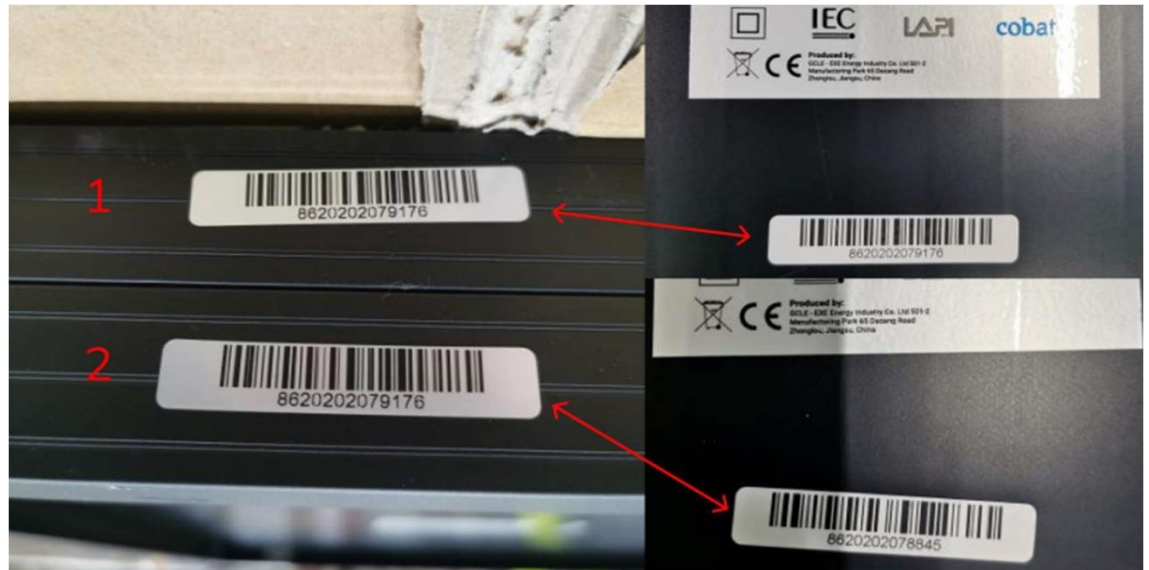
Abb.2 doppelte und falsch aufgeklebte Seriennummer

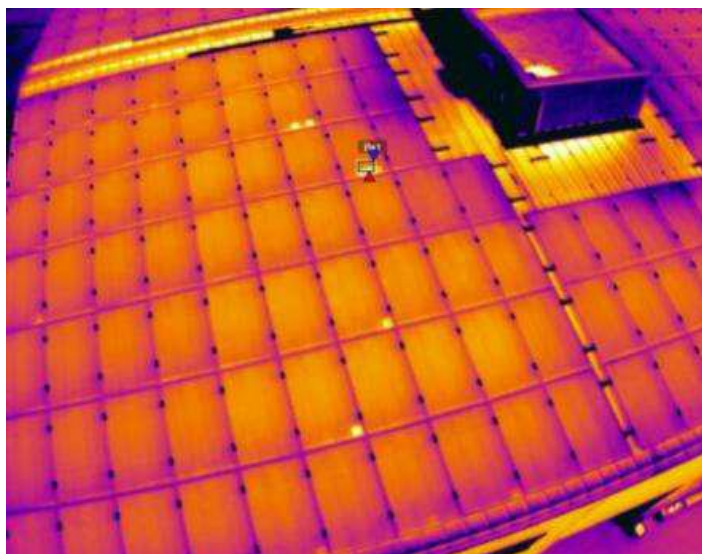
Ein Hot Spot ist ein Bereich des Moduls, der zu einer deutlich höheren Temperatur neigt als der Rest des Moduls. Es gibt mehrere Ursachen für einen Hot Spot. Dazu gehören:

Die Überhitzung des Moduls an den genannten Hotspots kann bis zu 250°C erreichen, was zu einem Leistungsverlust des Moduls oder zu einer Verkürzung der Betriebszeit führen kann.

Abb.1 bei der Wärmebildaufnahme sichtbare heiße Stellen

1. Von einer Wärmebildkamera aufgenommenes Bild mit sichtbaren Temperaturdaten,
2. Fotos der Vorderseite des Moduls und seiner Rückseite mit dem Typenschild,
3. Seriennummer des beworbenen Moduls,
4. Bilder der Installationsumgebung,
5. Genaue Fotos der vorhandenen Unstimmigkeiten.

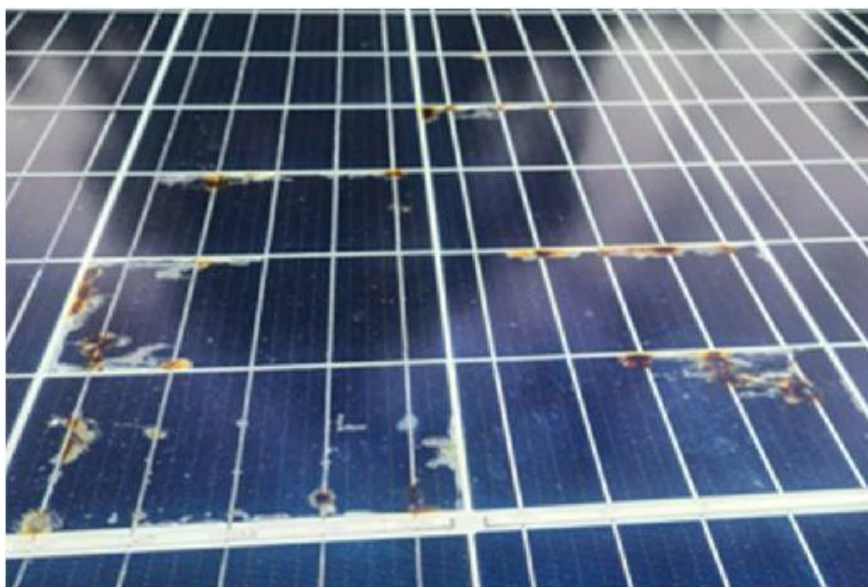
Abb.2 Sichtbare Verbrennungsstellen

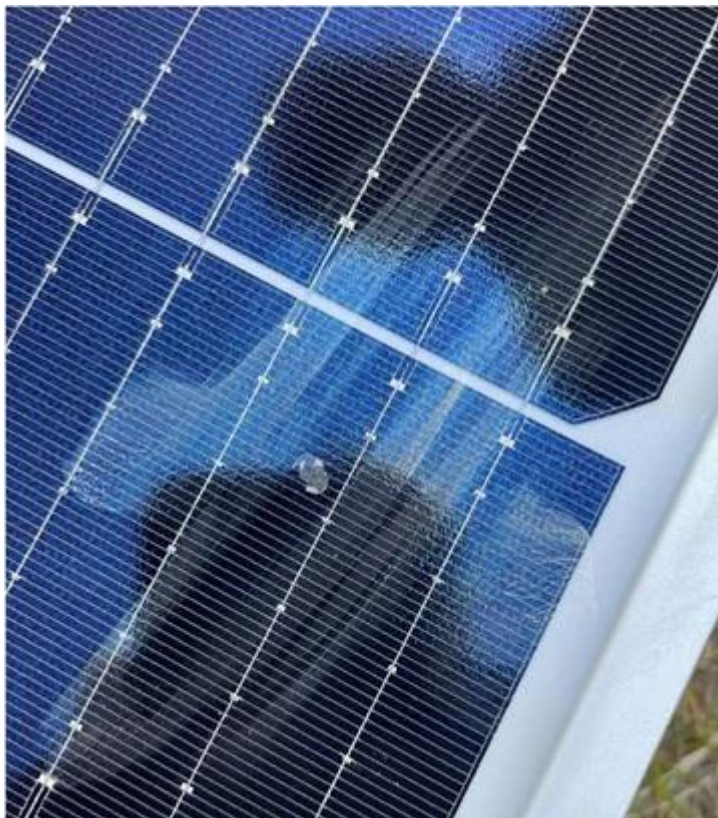
Ein weiterer Nachteil, der leicht zu erkennen ist, sind Verunreinigungen auf/unter der Oberfläche des Photovoltaikmoduls. Sie können aus dem Produktionsprozess stammen. Flecken auf der Oberfläche/dem Rahmen sollten ausreichend dokumentiert werden, um den Reklamationsprozess einzuleiten (Verschmutzungen, die während und nach der Installation entstehen, sind nicht reklamationspflichtig).

Abb.1 Verschmiertes Silikon

1. Foto des Typenschilds und der Seriennummer des Moduls,
2. Gesamtansicht der problematischen Seite des Moduls,
3. Der Bereich des Problems aus dem Blickwinkel, der den Defekt hervorhebt,
4. Bei Verschmutzungen unter dem Glas: ein Video von einem Versuch, die Verschmutzung zu entfernen, z. B. mit einem Reinigungsmittel

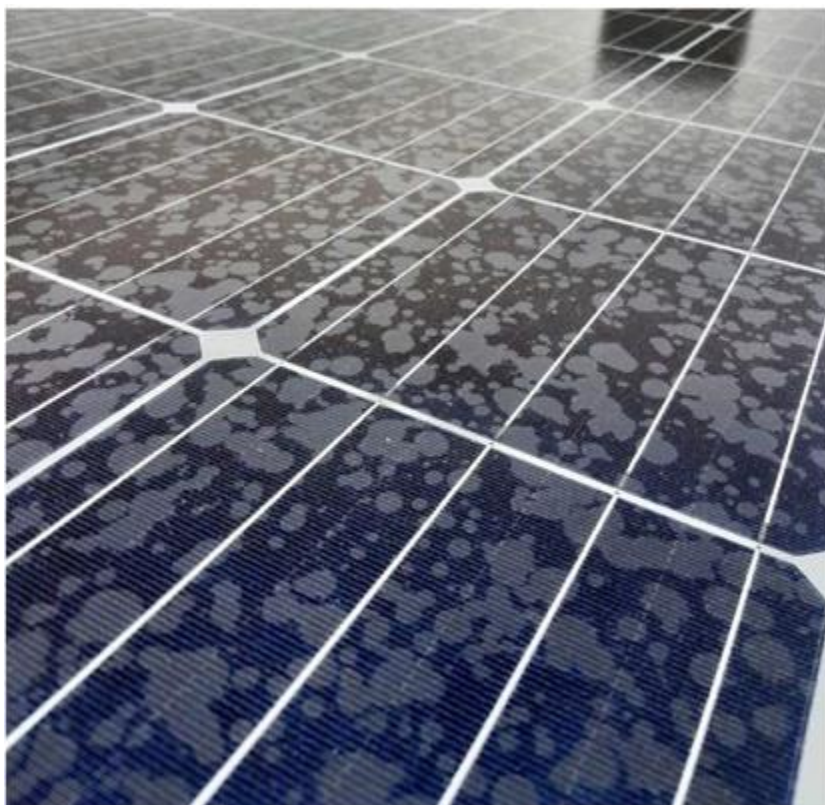
Abb.2 Feuchte unter dem Glas

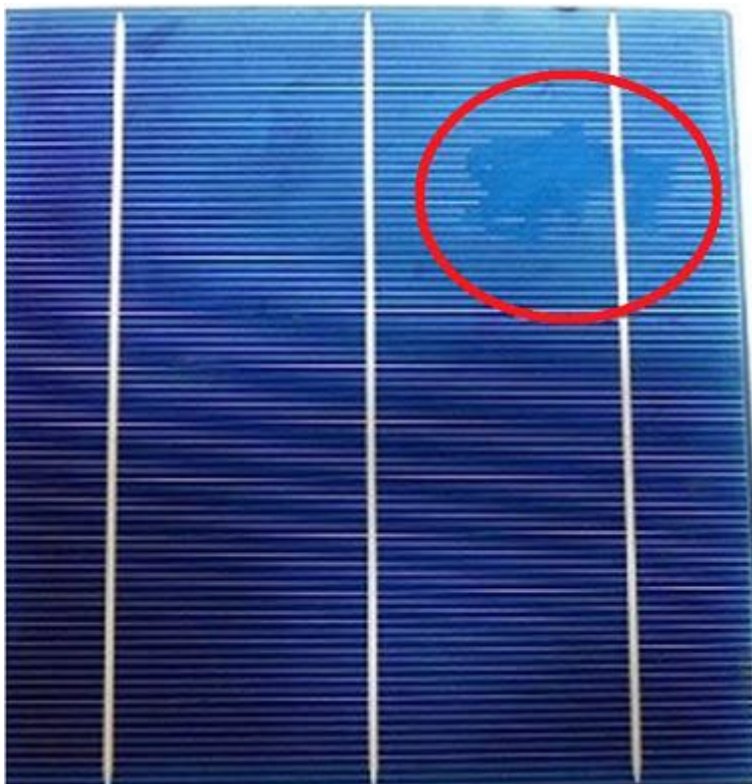
Abb.3 Defekt unter dem Glas

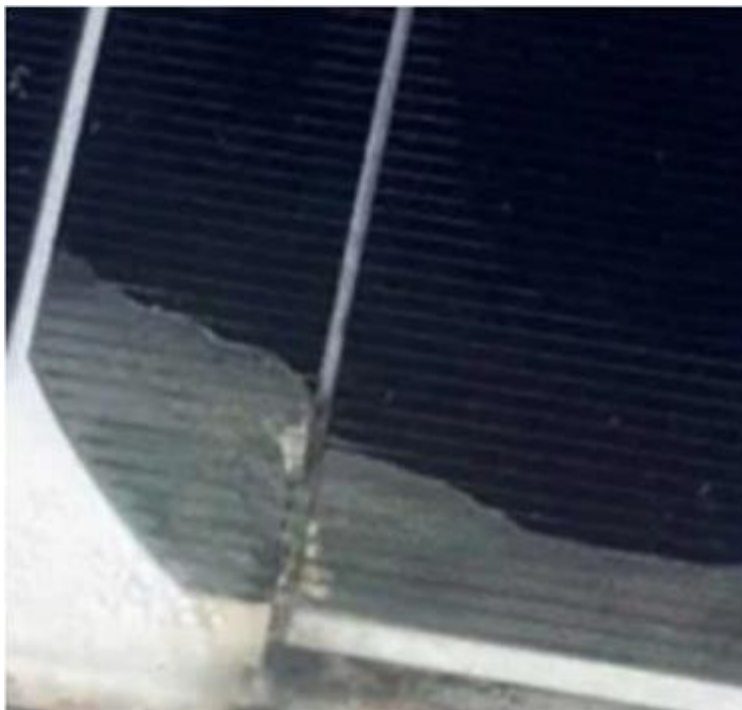
Abb.4 Delamination der EVA-Folie

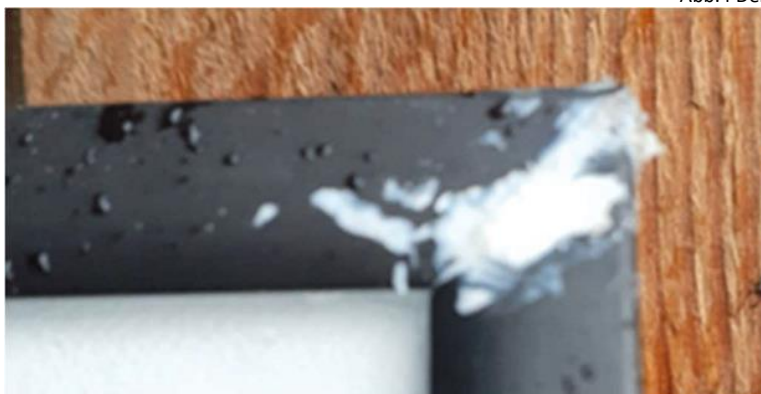
Abb.5 Silikonrückstände aus dem Produktionsprozess

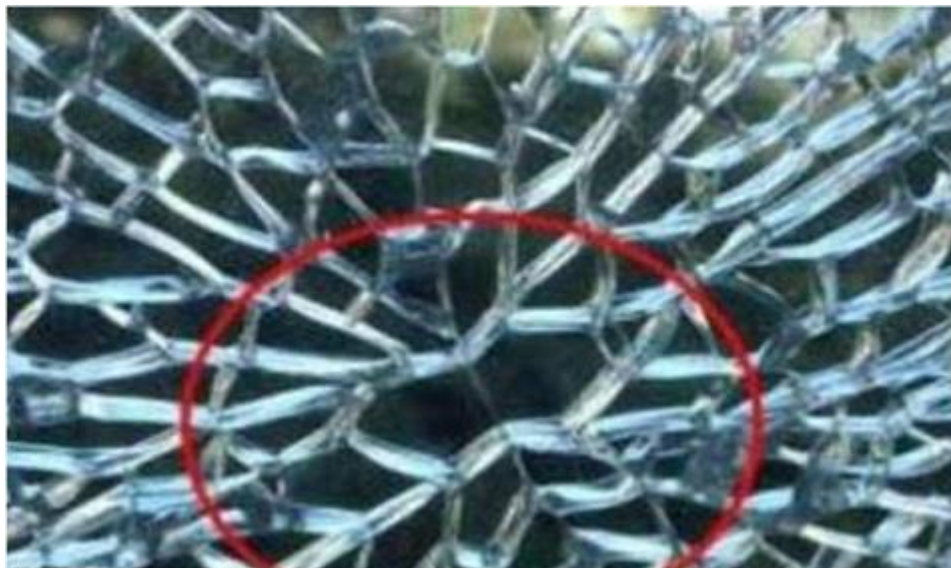
Eine Beschädigung der Glasoberfläche ist ein schwerwiegender Fehler, der der erste Schritt zur Korrosion von Zellen und elektrischen Schaltkreisen ist. Die unerwünschte Folge ist ein Leistungsabfall und eine potenzielle Gefahr. Schäden an der Glasoberfläche treten während des Transports, aber auch während und nach der Installation auf. Ein installiertes Modul mit einem bekannten Defekt muss sofort abgeschaltet werden

Abb.1 Spontane Rissbildung - "schmetterlingsförmige" Spitze

1. Typenschild und Seriennummer des Moduls,
2. Gesamtansicht der problematischen Seite des Moduls,
3. Die Rück- und Vorderseite des gesamten Moduls,
4. Für Module in Herstellerpackungen aus Containerbestellungen, Scan oder Foto des Transportdokuments,
5. Punkte wie unten beschrieben.

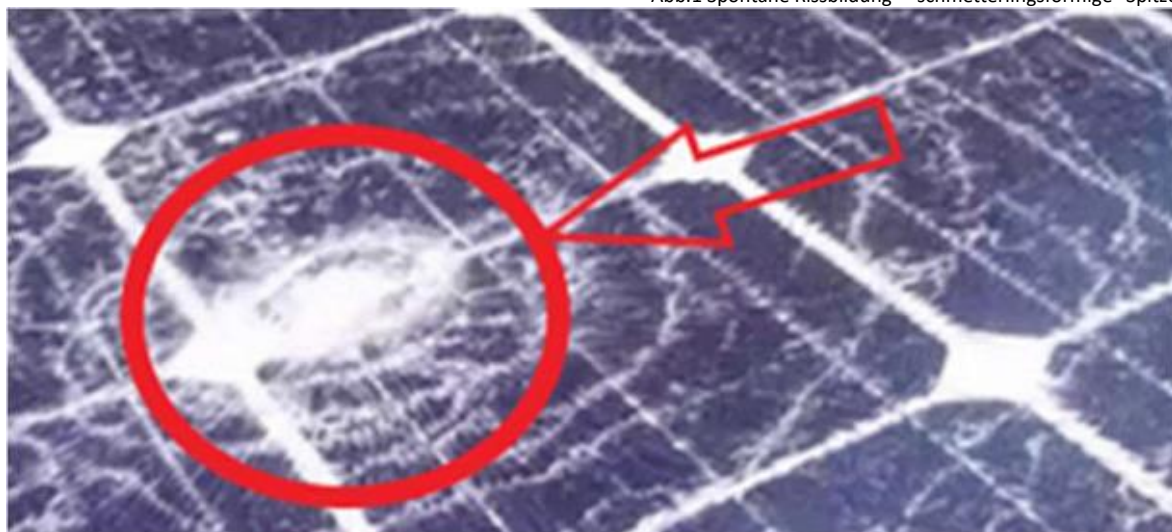
Abb.2 Rissbildung durch einen externen Faktor

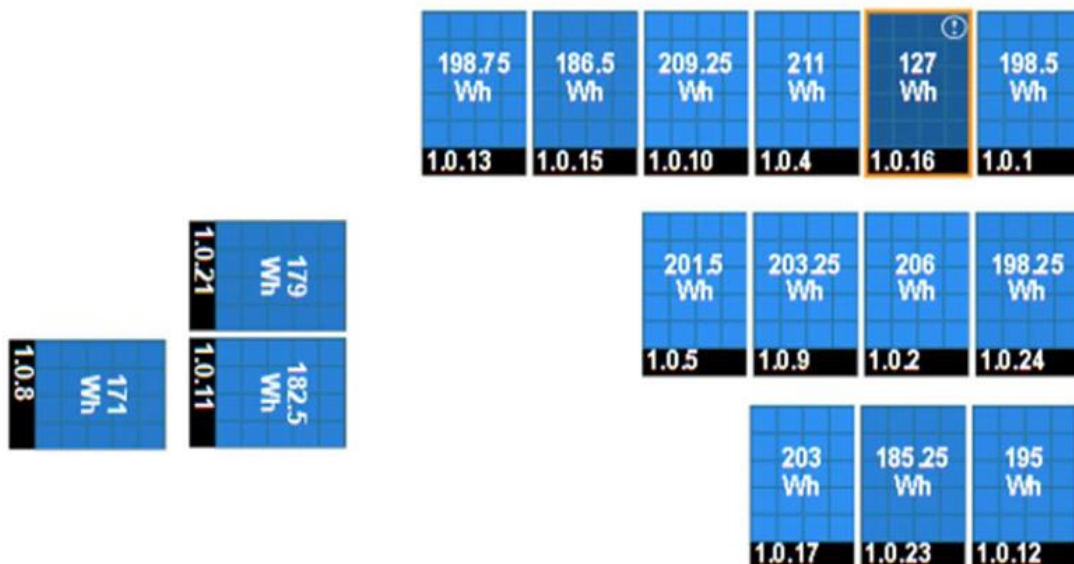
Der Defekt einer Bypass-Diode ist mit einem erheblichen Leistungsabfall des Moduls verbunden (mindestens 1/3 des Leistungsabfalls). Werden Unregelmäßigkeiten im Betrieb der Anlage beobachtet, kann man vermuten, dass die Bypass-Dioden ausgefallen sind. Bei der Diagnose möglicher Störungsursachen sollten jedoch auch andere Faktoren, die die Leistung der Anlage beeinflussen, ausgeschlossen werden. Wenn Optimierer eingesetzt werden, sollte zunächst deren Zustand überprüft und ihr Ausfall ausgeschlossen werden.

Abb.1 Screenshot aus der Solar Edge Überwachungsanwendung

1. Eine Momentaufnahme der Überwachungsanwendung mit einer detaillierten Angabe des fehlerhaften Moduls und seiner Betriebseigenschaften,
2. Fotos der Installationsumgebung mit Angabe des fehlerhaften Moduls,
3. Durchführung und Fotodokumentation von Voc-Messungen,
4. Foto des defekten Moduls, aufgenommen mit einer Wärmebildkamera (mit sichtbarer Temperatur),
5. Foto von der Vorder- und Rückseite des gesamten Moduls,
6. Foto des Typenschilds und der Seriennummer,
7. Vollständiger Zugang zur Überwachung der Anlage, in der die fehlerhafte Schalttafel betrieben wird.

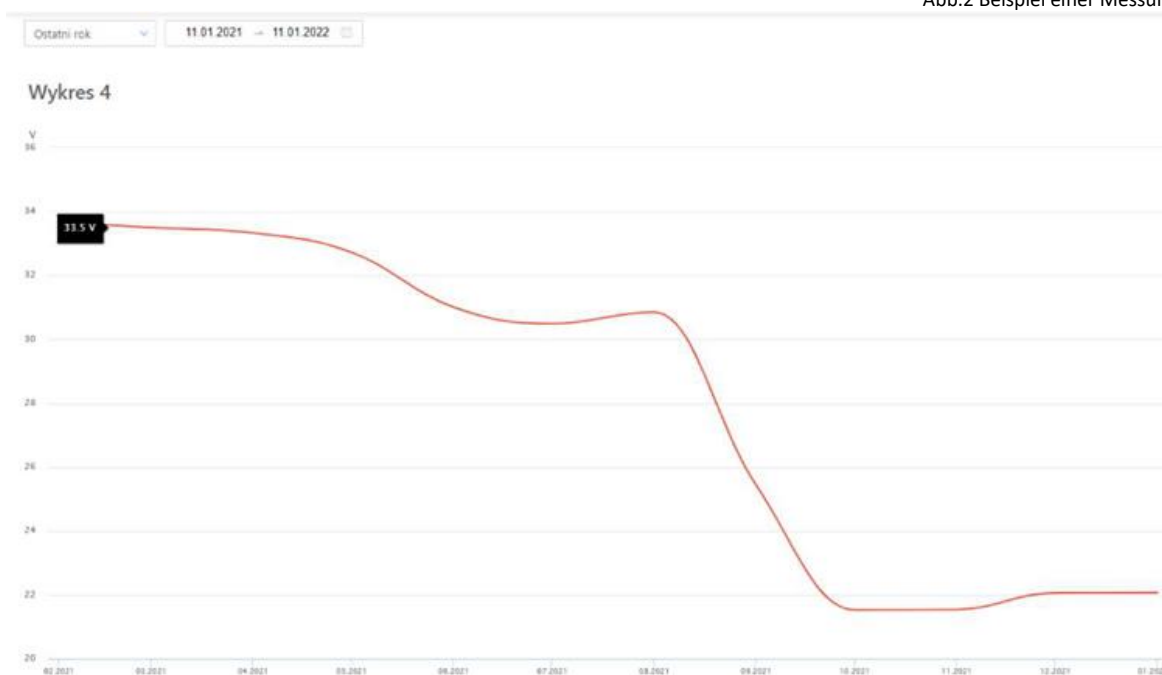
Abb.3 Screenshot aus der Solar Edge Überwachungsanwendung, der den Leistungsverlust zeigt

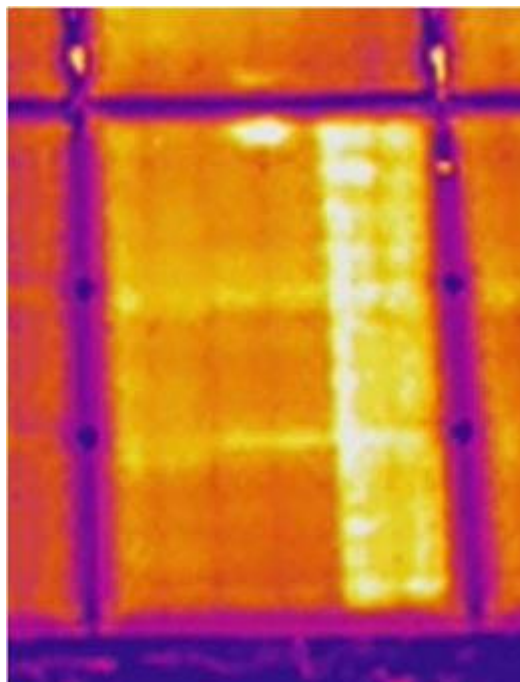
Abb.4 Mit einer Wärmebildkamera aufgenommenes Foto

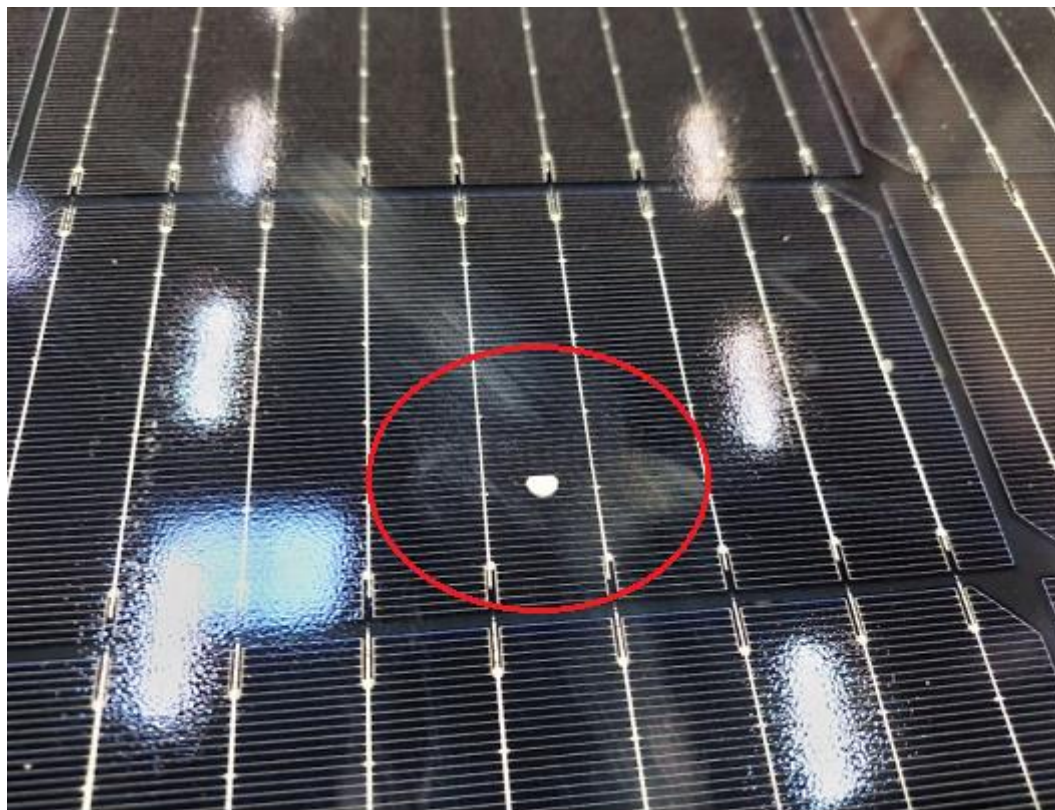
Ursprünglich verpackte Paletten können Module mit Herstellungsfehlern enthalten, die während der Produktionsphase entstanden sind. Dazu gehören zum Beispiel: eine gebrochene oder verbogene Stromschiene, ein Fremdkörper in der Zelle, Luftblasen unter dem Glas oder Laminat, usw. Obwohl es sich dabei oft um kaum sichtbare und scheinbar harmlose Mängel handelt, können sie sich erheblich auf die Leistung und die Nutzungssicherheit des Moduls auswirken.

Abb.1 Fremdkörper unter dem Glas

Daher sollten Sie derartige Mängel unverzüglich melden und von der Installation der Module absehen, bis der Hersteller eine Entscheidung getroffen hat.

1. Foto des Typenschilds und der Seriennummer,
2. Fotos mit einer vollständigen Ansicht der Vorder- und Rückseite des Moduls,
3. Bei Bestellungen von Modulen in Werkspaletten ein Scan oder Foto des Transportdokuments,
4. Nahaufnahmen des Schraubstocks aus verschiedenen Perspektiven.

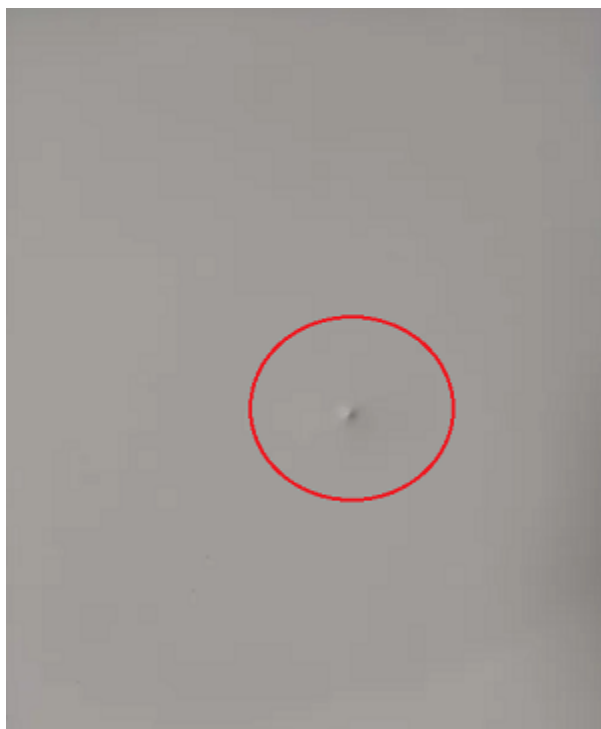
Abb.2 Fremdkörper unter dem Laminat

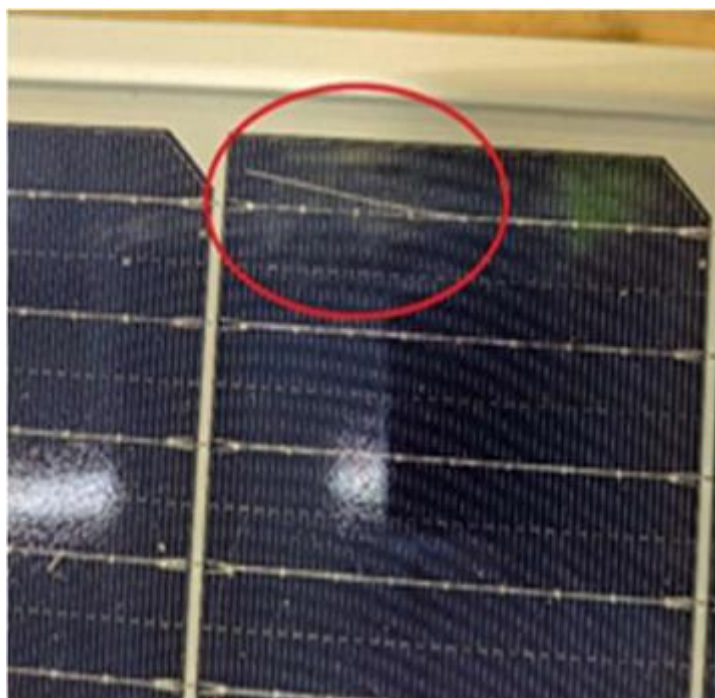
Abb.3 Beschädigte Sammelschiene

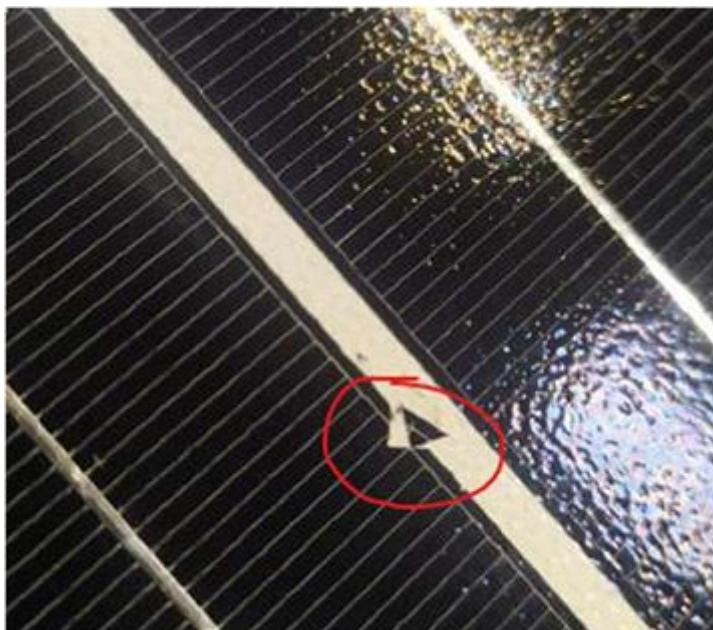
Abb.4 Beschädigte Zelle

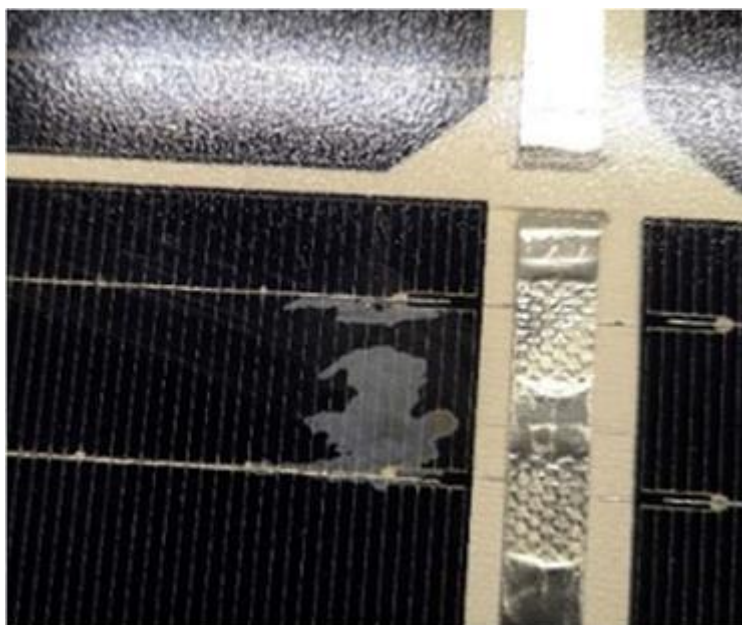
Abb.5 Luftblase unter dem Glas

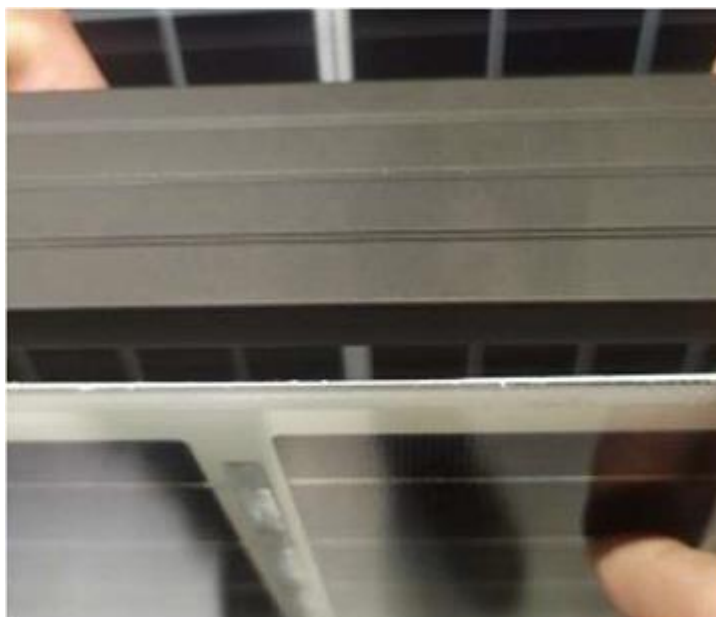
Abb.6 Kein Silikon oder Klebstoff zur Verbindung des Rahmens mit den internen Komponenten

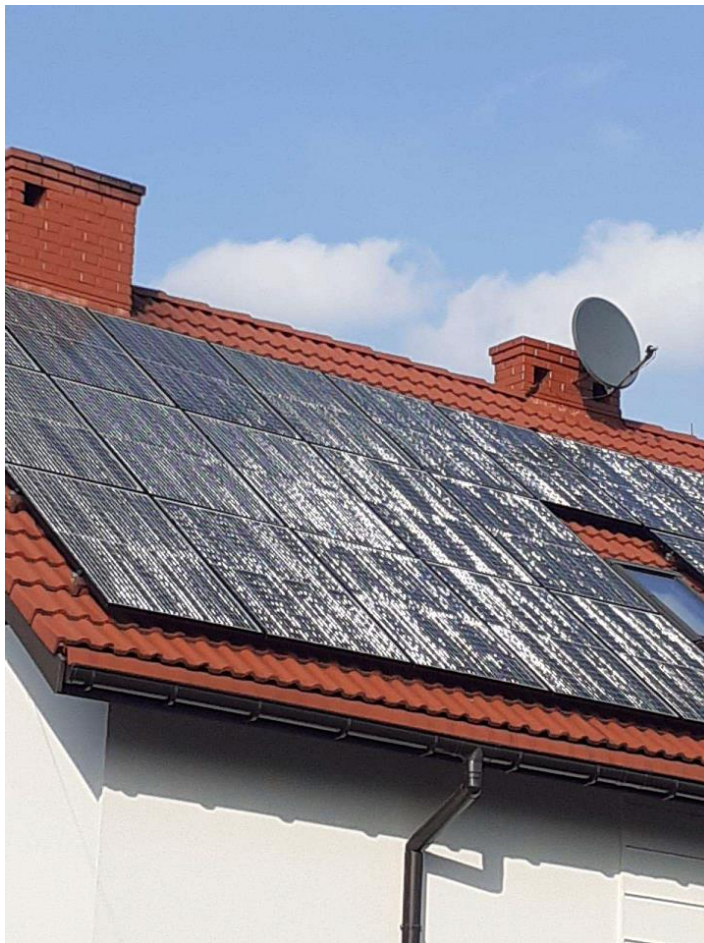
Abb.1 LRF-Effekt an einem sonnigen Tag

Der LRF-Effekt wird nicht als Qualitätsmangel eingestuft.

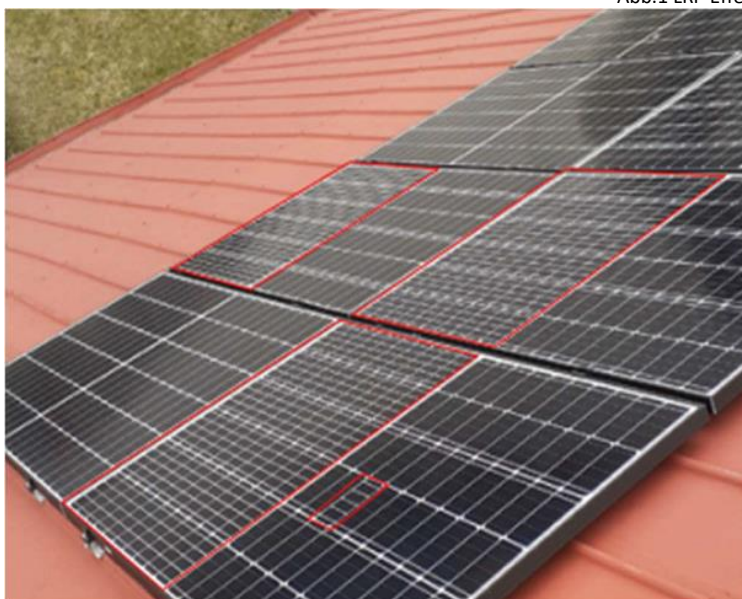
Abb. 2 LRF-Effekt aus der Nähe

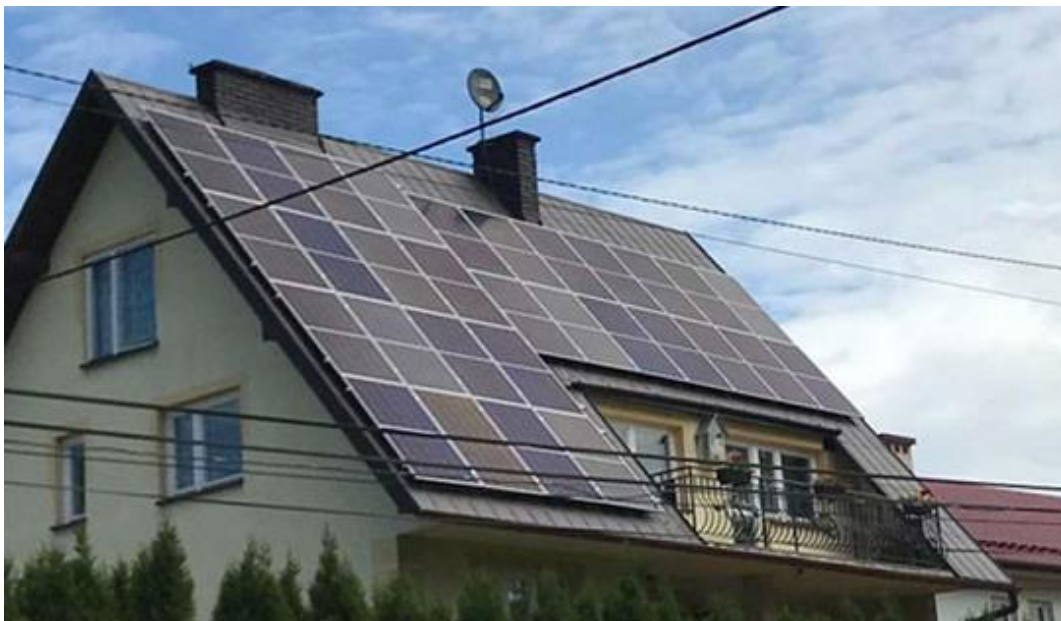
Farbunterschiede zwischen den Modulen beeinträchtigen in keiner Weise den Betrieb und die Leistung des Moduls und gelten nicht als Produktfehler.

Abb.1 Gemischte Module aus 3 Paletten mit verschiedenen Farbkategorien

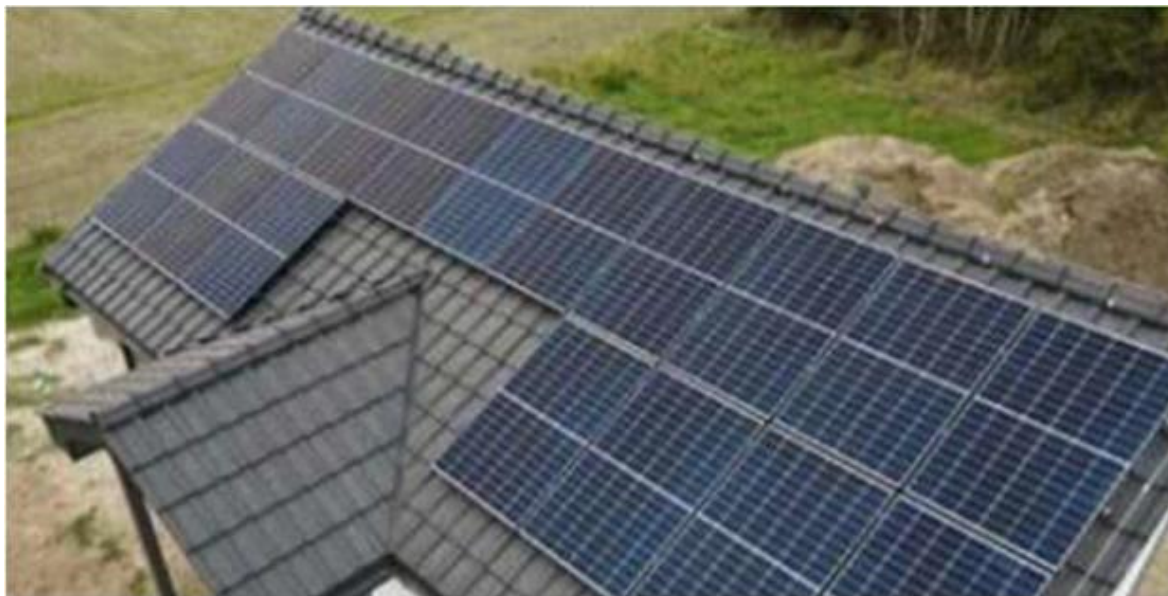
Abb.2 Unterschiede aufgrund der Brechungswirkung des Lichts

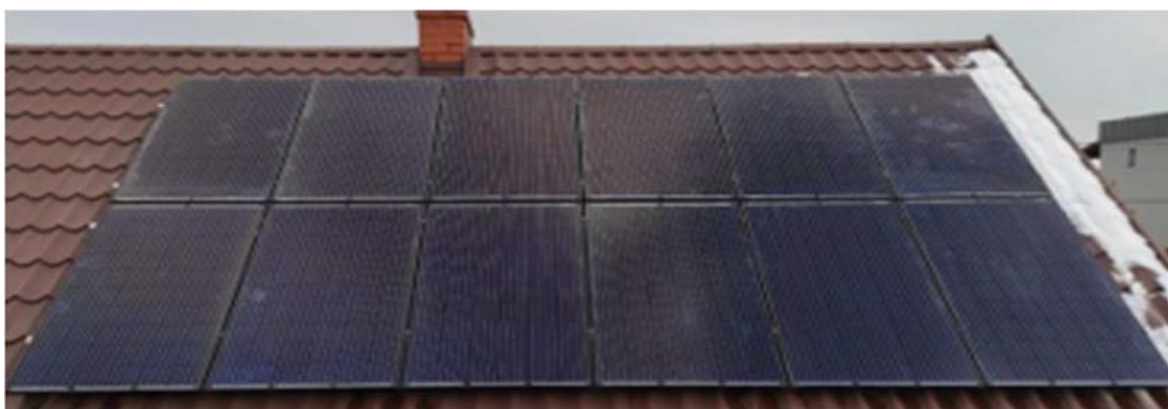
Abb. 3 An einem bewölkten Tag aufgenommene Fotografien. Optische Unterschiede aufgrund von Schmutz und Feuchtigkeit.

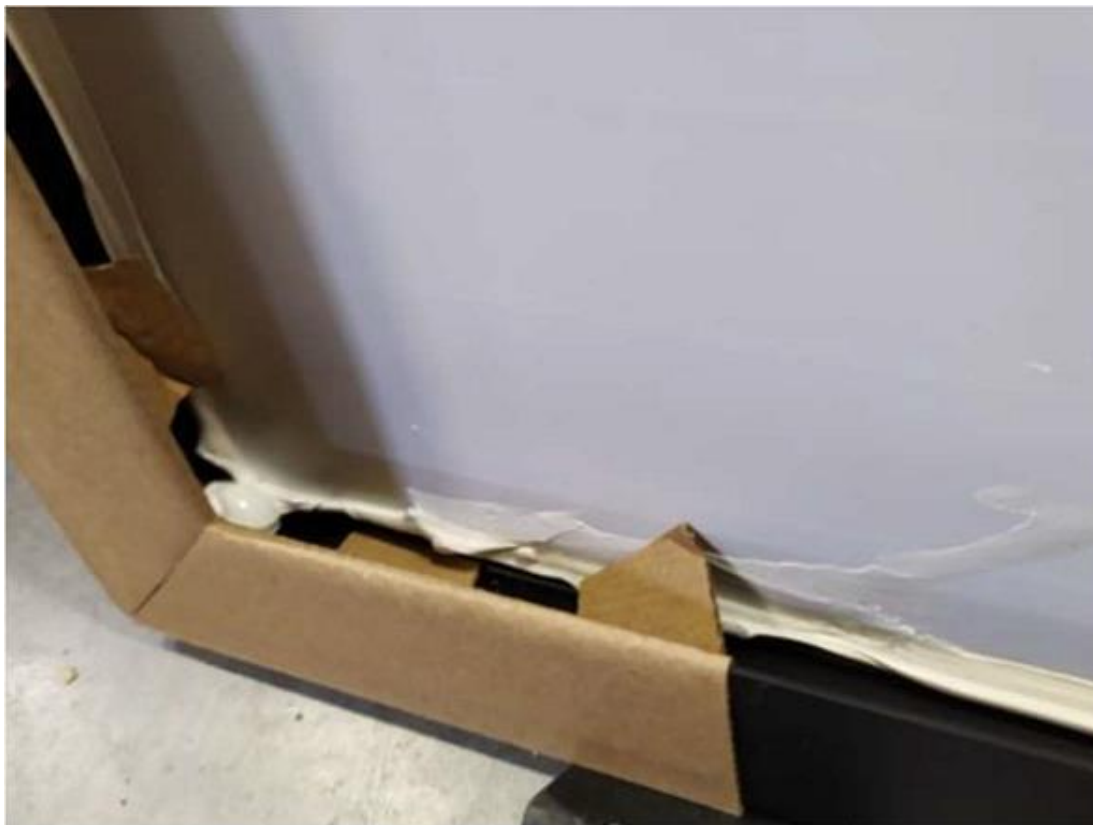
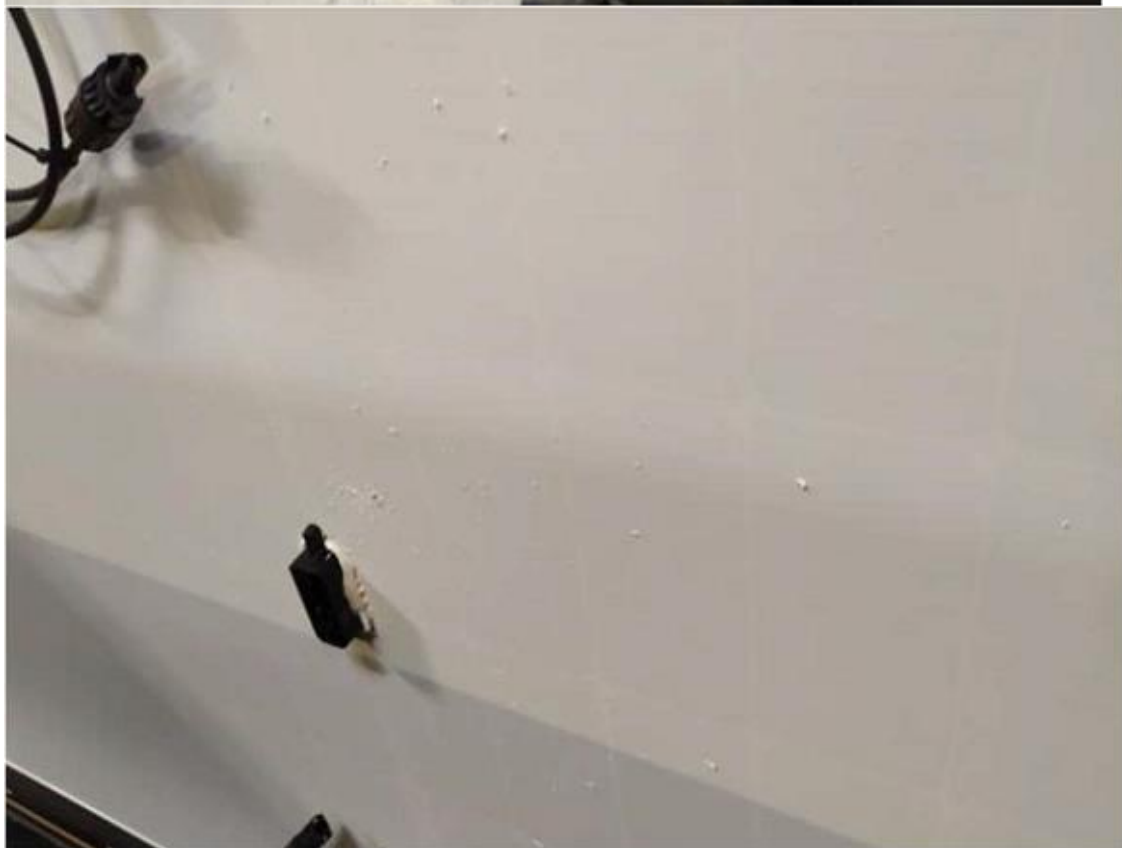
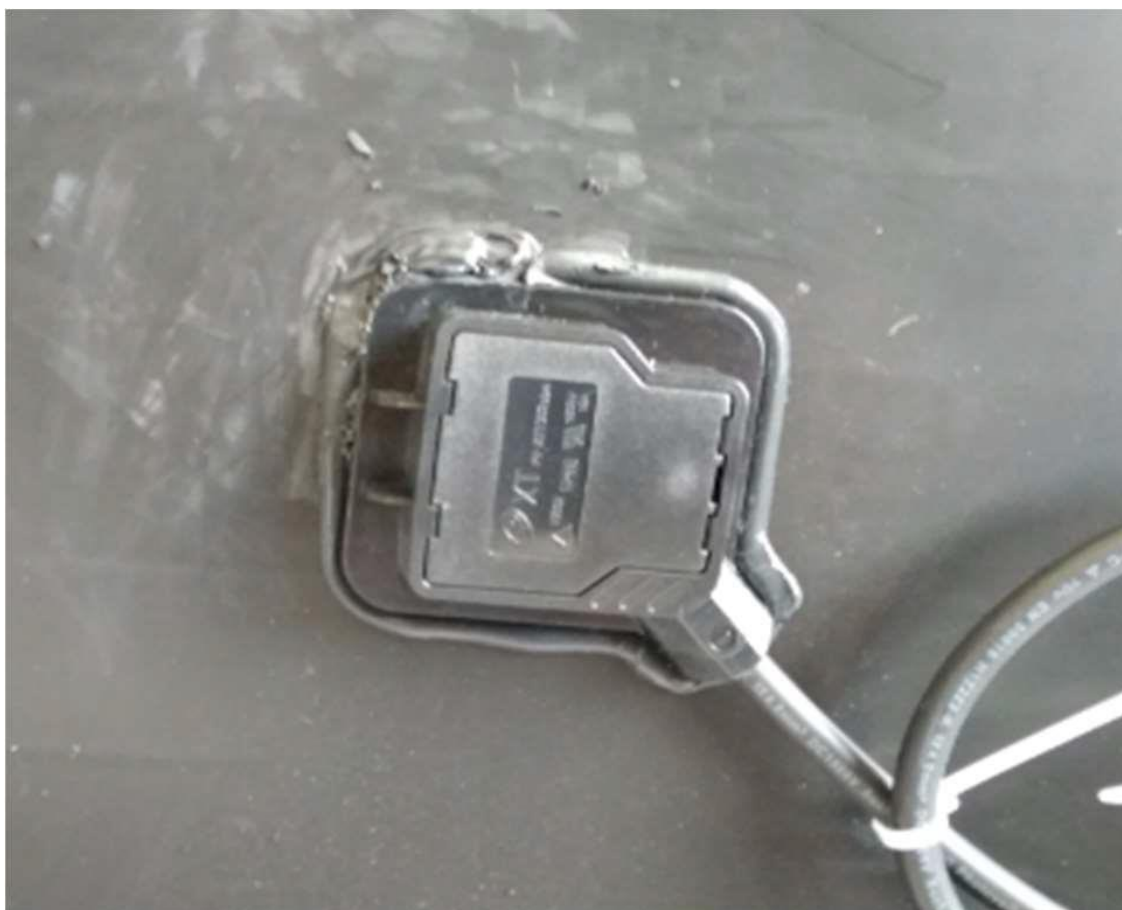
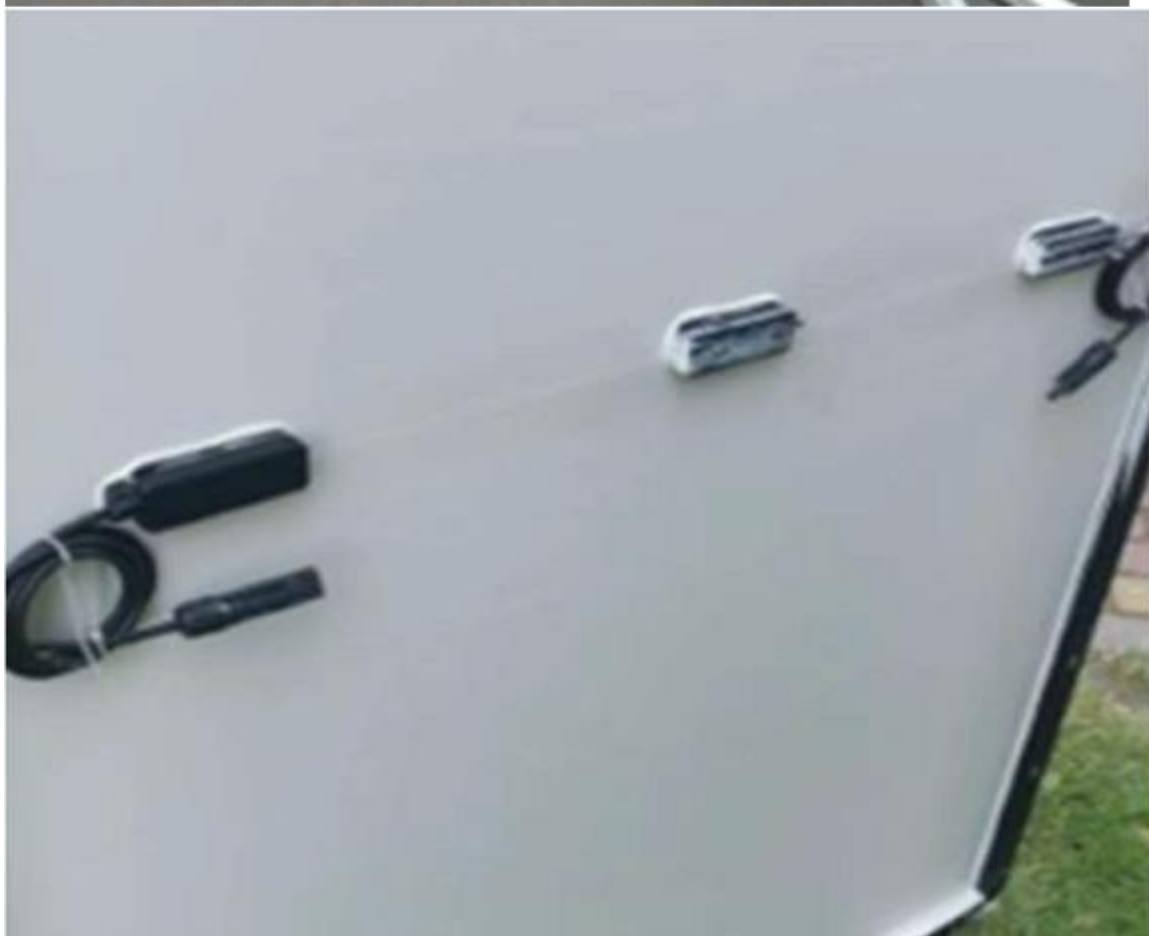
Auslaufendes Silikon ist ein seltener Defekt, der auf Qualitätsmängel im Herstellungsprozess zurückzuführen ist. Die Hersteller unternehmen alle Anstrengungen, um sicherzustellen, dass etwaige Unregelmäßigkeiten sofort erkannt und behoben werden. Es sollte bedacht werden, dass Fehlverhalten vorkommen kann.

Sollte ein Silikonleck entdeckt werden, bitten wir Sie, uns wie folgt zu unterstützen.  
die folgenden hochauflösenden Bilder für jedes betroffene PV-Modul betreffen kann:

1. Spontanaufnahme der Unfallstelle,
2. Foto des Typenschilds und der Seriennummer,
3. Foto von der Vorder- und Rückseite des gesamten Moduls.
